*Autori:* Stefano PODESTÀ, Anna BRIGNOLA, Emanuela CURTI, Sonia PARODI

# L'AQUILA, CHIESA DI SS. MARCIANO E NICANDRO

## VALUTAZIONE DELLA SICUREZZA SISMICA LINEE GUIDA PER LA VALUTAZIONE E LA RIDUZIONE DEL RISCHIO SISMICO DEL PATRIMONIO CULTURALE

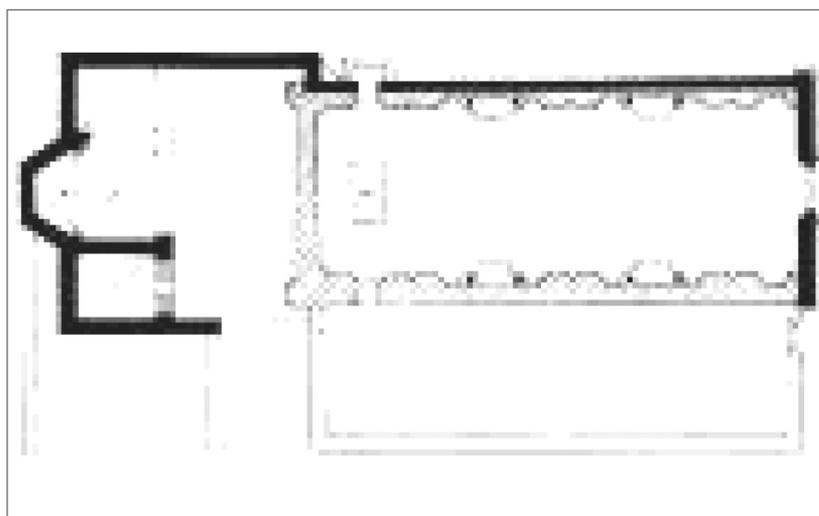
Figura 1.  
Ricostruzione della  
pianta della Chiesa  
duecentesca.

La chiesa di SS. Marciano e Nicandro è stata fondata nel 1256 ad opera dei castellani di Roio, ma venne interamente ricostruita dieci anni più tardi quando divenne chiesa capoquarto secondo la nuova suddivisione in quattro quartieri della città. La chiesa duecentesca era costituita, oltre che dall'aula ad una navata, anche da un braccio trasversale poco sporgente costituito da tre absidi rettangolari voltati, di cui quello centrale aggettante dai laterali mediante alveo volumetrico esagonale. Un arco trionfale divideva lo spazio della navata da quello del vano trasversale (Figura 1).

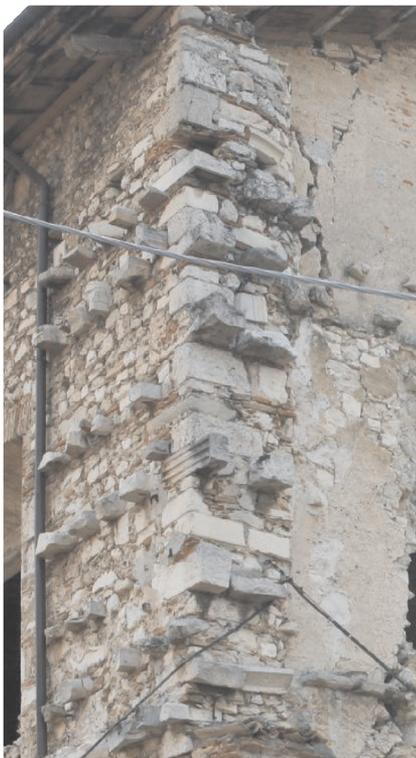
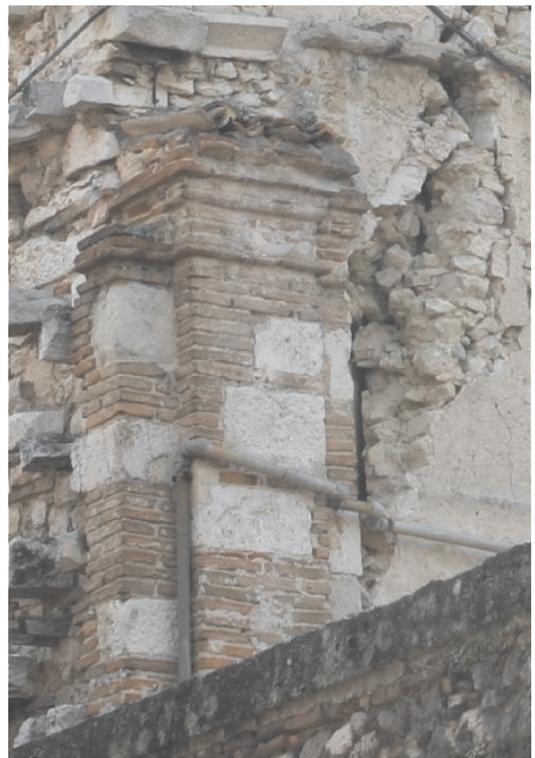
Figura 2.  
Morse(a) e paraste (b) a testimonianza della volontà di completare l'opera di ricostruzione a seguito dei danni del terremoto del 1703.

Nel corso dei secoli successivi la chiesa fu abbellita sia all'esterno che all'interno ed assunse un aspetto barocco. Il terremoto del 1703 la distrusse quasi completamente, determinando, a seguito della ricostruzione, una drastica trasformazione volumetrica. In seguito al sisma venne, infatti, riedificata l'aula e fu realizzata una tamponatura provvisoria a ridosso dell'arco trionfale, in attesa di ricostruire interamente la porzione absidale della chiesa. Nonostante la volontà della prosecuzione della ricostruzione sia attestata dalle morse presenti all'esterno attorno all'arco tamponato (costituiti anche da pezzi lapidei provenienti dalle antiche bifore e dall'arredo scultoreo frantumato nel terremoto - Figura 2) e dalle paraste che dall'orto della chiesa si vedono predisposte a sostenere quelle che avrebbero dovuto essere le arcate traverse del transetto alla base della cupola, essa non fu mai realizzata (Figura 3).

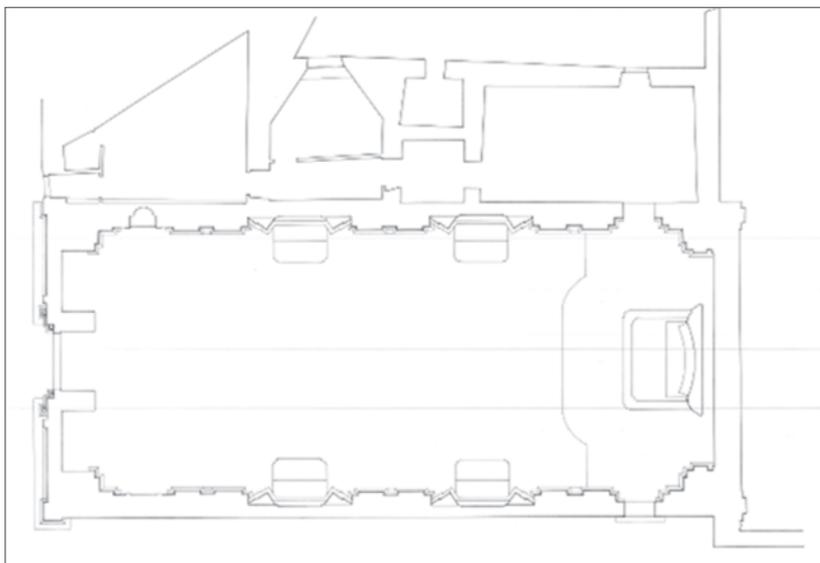
Figura 3. Attuale conformazione in pianta della chiesa di SS. Marciano e Nicandro.

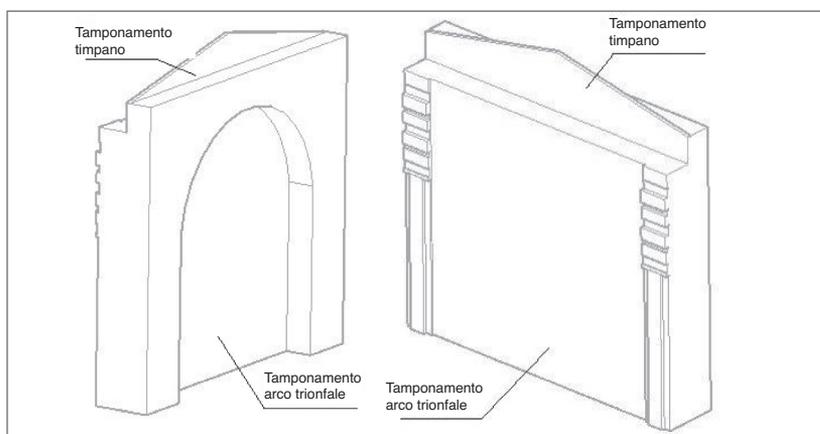
Figura 4. Parete absidale: schematizzazione dei tamponamenti presenti.

In particolare il tamponamento posto in corrispondenza dell'arco trionfale è realizzato, sino alla quota estradossale della chiave dell'arco trionfale, da una parete posta in corrispondenza del filo esterno dell'arco trionfale stesso unicamente giustapposta alle murature d'ambito e la chiusura del timpano è costituita da una tamponatura in mattoni molto sottile (Figura 4).

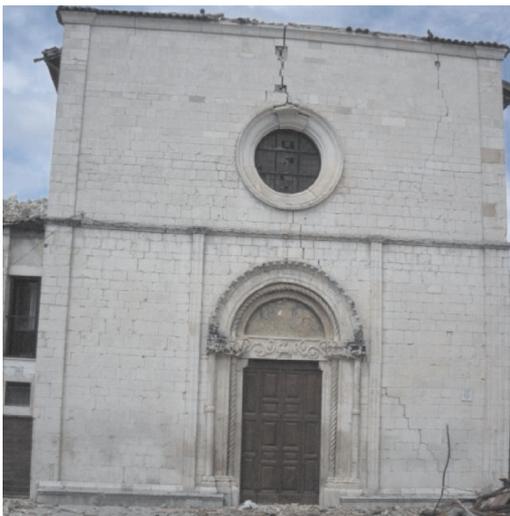
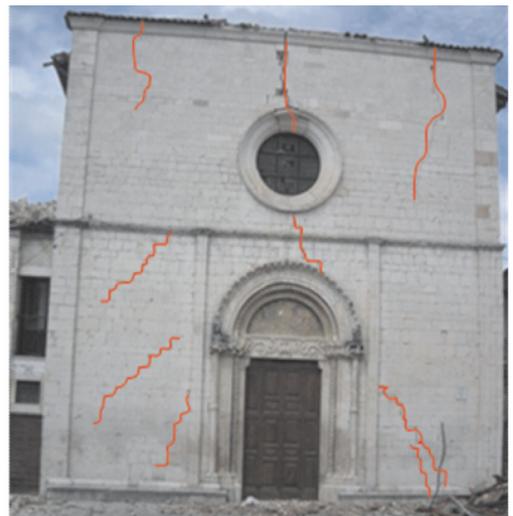
Figura 5. Danno riconducibile alla risposta nel piano della facciata.

In relazione al danneggiamento rilevato a seguito del terremoto del 6 aprile 2009 la chiesa ha principalmente evidenziato lesioni di gravissima entità associabili ad una risposta trasversale dell'edificio: il danno nel piano della facciata si è manifestato con lesioni di grave entità particolarmente evidenti in corrispondenza del rosone (Figura 5), disgregando le sottili lastre poste a simulare il paramento in conci squadrati; l'arco trionfale si trova in una situazione prossima al collasso per la formazione di quattro cerniere plastiche (Figura 6) e nella parete di tamponamento ad esso addossato si riscontrano lesioni a taglio di grave entità, così come nella vela campanaria (disposta nella zona absidale parallelamente al piano della facciata) (Figura 8). All'interno della chiesa sono visibili lesioni sulle pareti laterali e sulle paraste interne, ad andamento pressoché orizzontale, in corrispondenza delle aperture presenti, associabili alla risposta trasversale dell'aula (Figura 7).

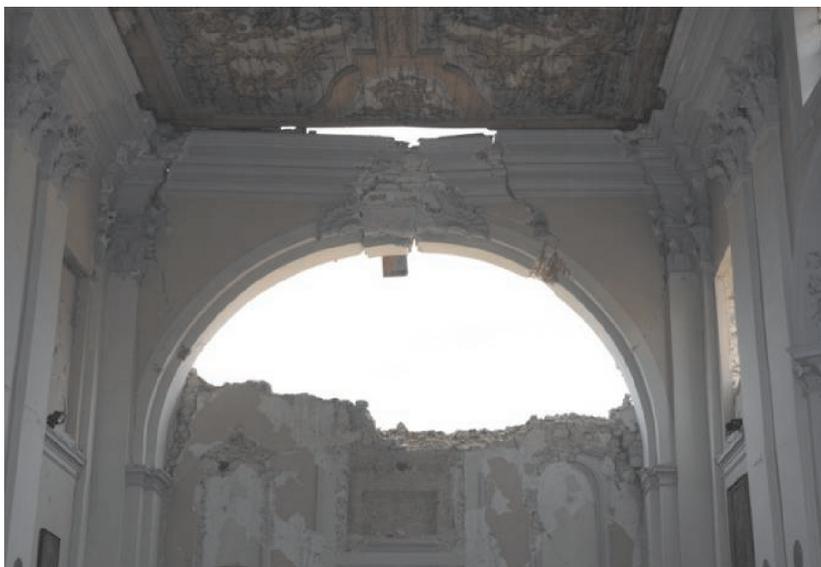
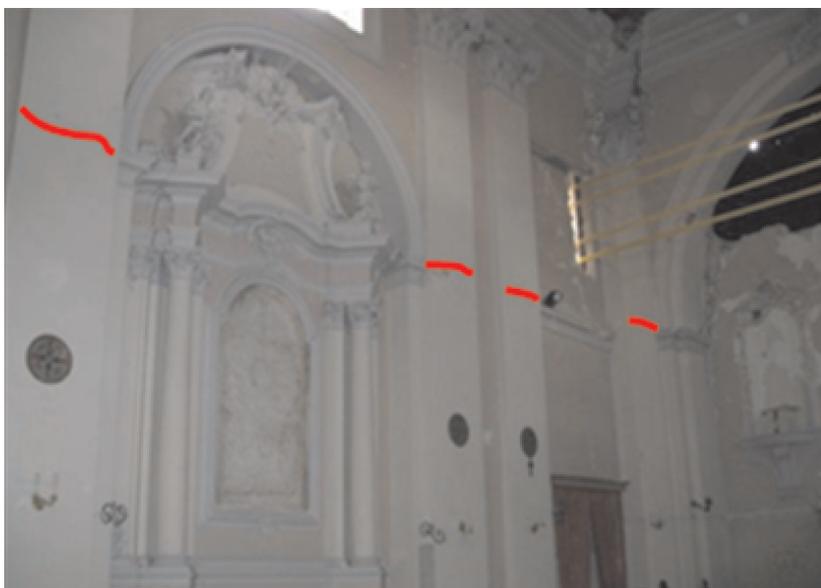
Figura 6.  
Danneggiamento  
dell'arco trionfale.

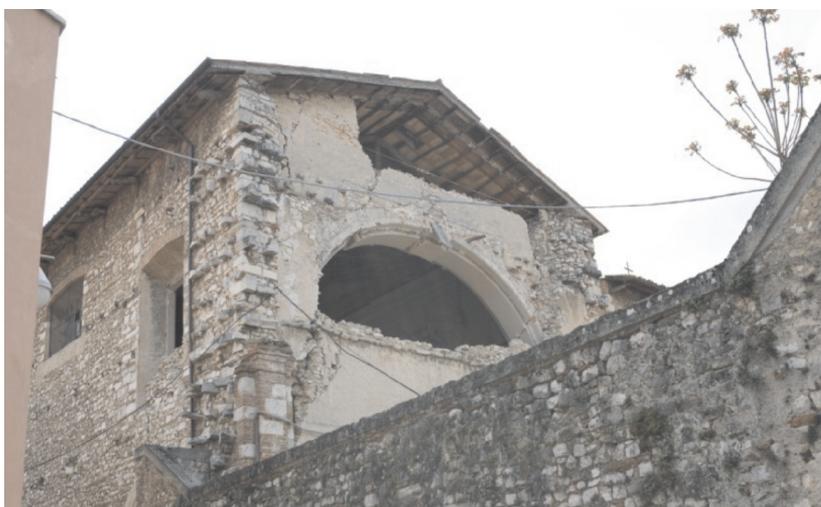
Figura 9.  
Danneggiamenti in  
corrispondenza  
dell'arco trionfale.

La risposta dell'edificio nella direzione longitudinale, nonostante la bidirezionalità dell'evento sismico aquilano, ha manifestato livelli di danno certamente più limitati, determinando l'attivazione dei meccanismi solo nei casi in cui si sono riscontrate particolari vulnerabilità, come per il tamponamento addossato all'arco trionfale che, essendo completamente scollegato dall'arco stesso e dalle pareti laterali della chiesa, ha subito parziali crolli fuori-piano (Figura 9). Il meccanismo di ribaltamento è stato, inoltre, facilitato dall'azione di martellamento della copertura che è costituita da travetti in cemento armato e volterrane (Figura 10). Analogamente ad altre chiese del centro storico aquilano (i.e Santa Maria

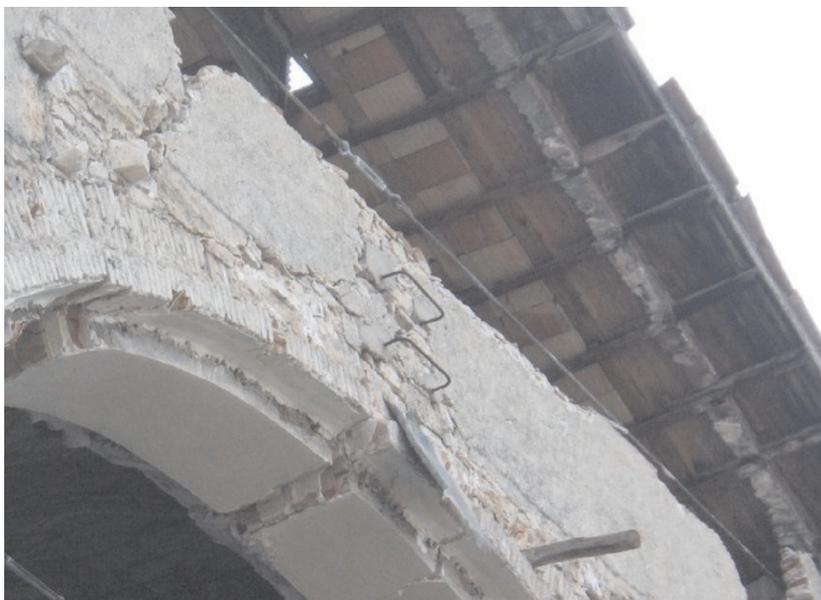
Figura 10.  
Copertura della  
chiesa: nuova  
struttura in  
cemento armato e  
travetti lignei della  
copertura  
originaria.

Paganica, San Biagio ad Amiternum), la realizzazione della nuova copertura in cemento armato è stata effettuata al di sopra delle originarie capriate lignee (Figura 10) che mantengono la sola funzione di sostegno del controsoffitto (Figura 11).

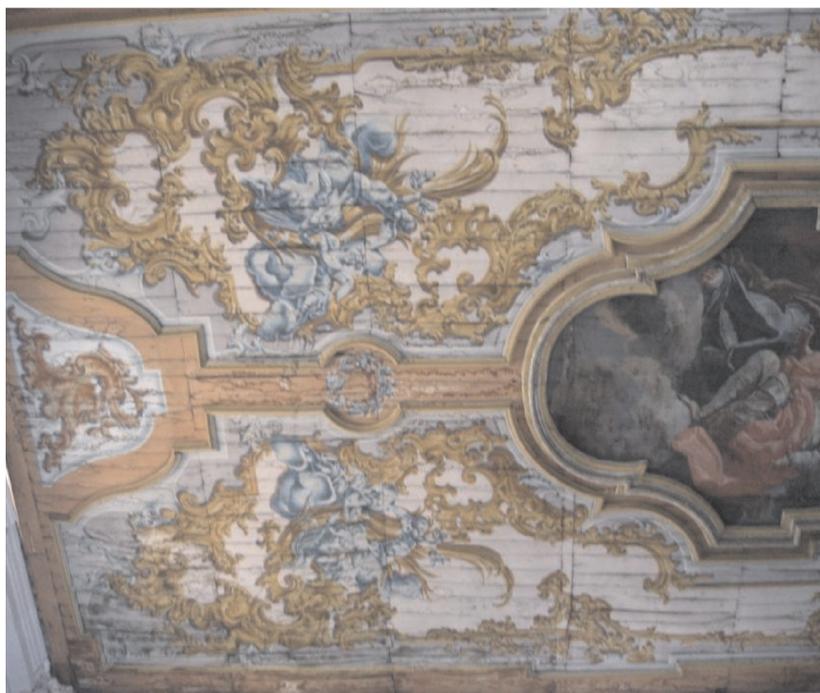
Figura 11.  
Controsoffitto  
ligneo

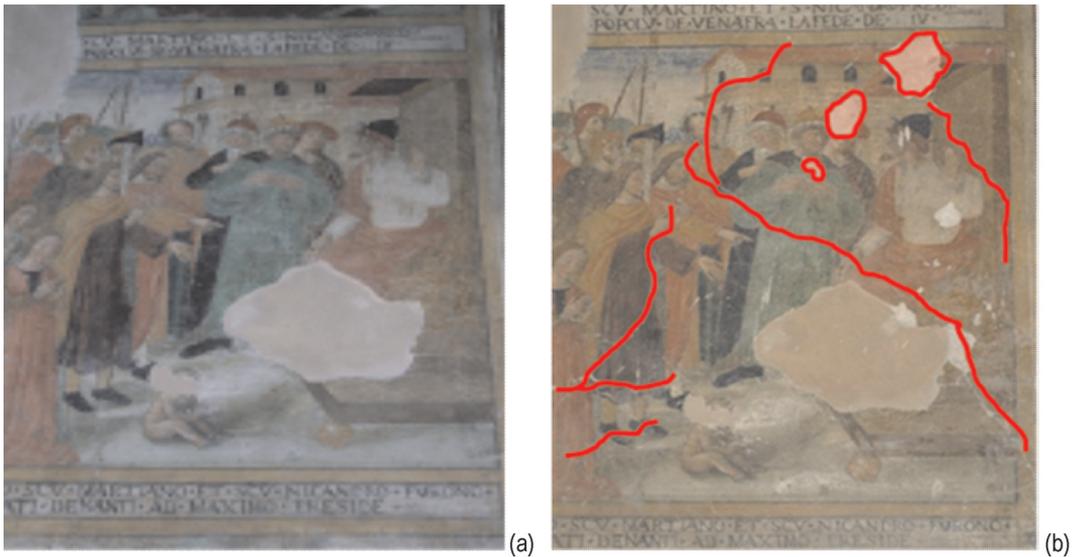
Figura 12. Particolare di affresco sulla storia dei santi Marcelliano e Nicandro: confronto del danno pre (a) e post-sisma (b).

A seguito della ricostruzione successiva al 1703 vennero realizzate nuove decorazioni all'interno della chiesa ed in particolare un sistema di paraste corinzie appaiate che divide le pareti in quattro episodi architettonici e un controsoffitto piano decorato. Per il ruolo di chiesa capoquarto, l'apparato decorativo della chiesa è uno dei più preziosi della città: degni di rilievo sono gli affreschi con Santa Caterina di Alessandria del XIV secolo e quelli rinascimentali sulle storie dei santi Marciano e Nicandro, che hanno manifestato un incremento di danneggiamento dopo il sisma.

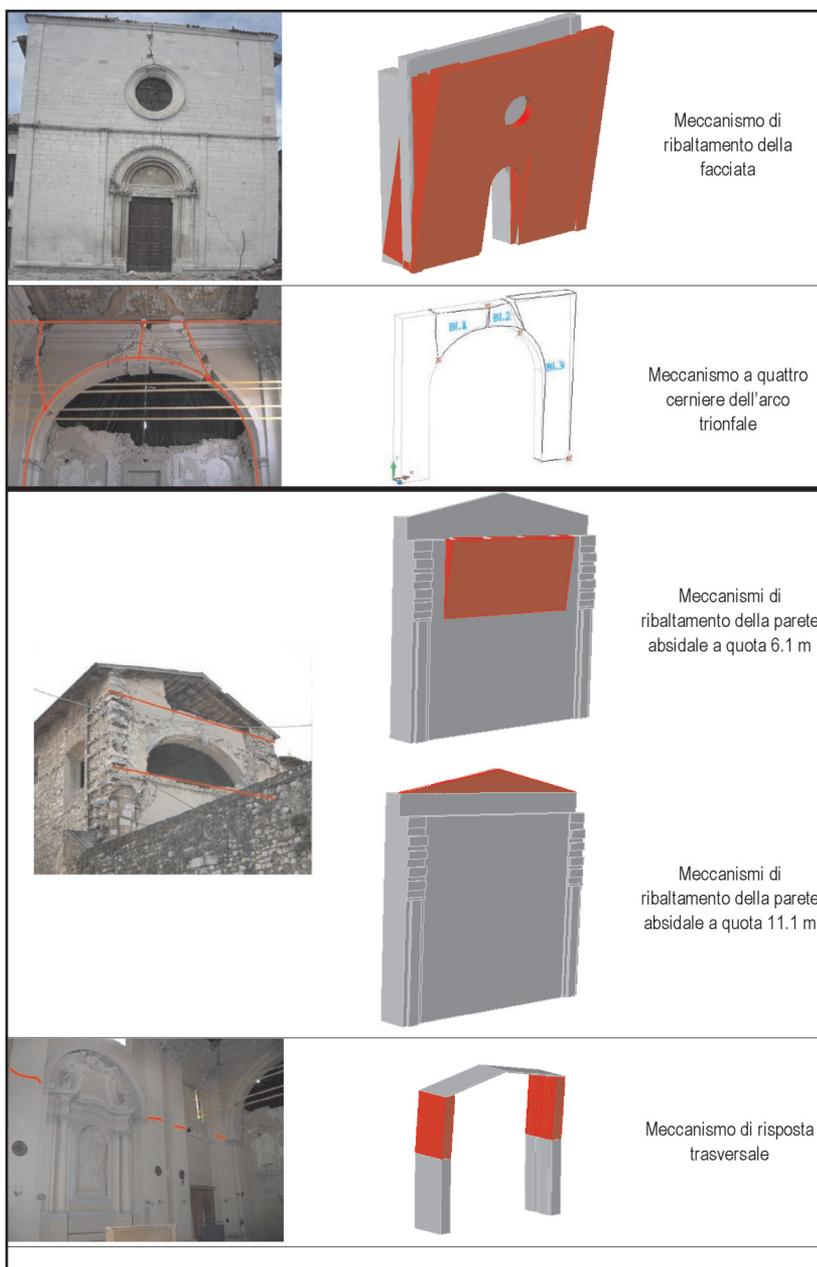
Figura 13.  
Meccanismi di danno analizzati.

- facciata: meccanismo di ribaltamento fuori piano;
- arco trionfale: risposta nel piano;
- abside: meccanismi di risposta fuori piano;
- risposta trasversale dell'aula.

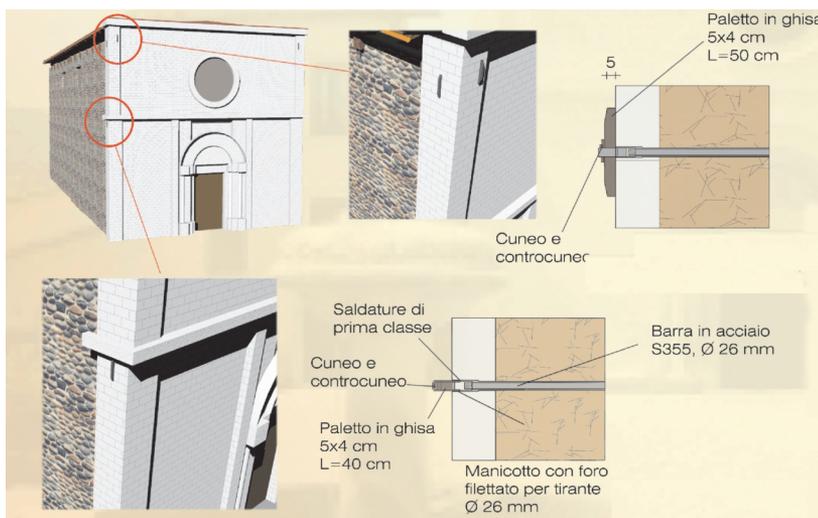
In riferimento alle analisi condotte è emerso come la chiesa presenti un'elevata vulnerabilità nei confronti della pericolosità attesa a stato limite di danno e di salvaguardia della vita che risulta confermata dall'elevato danneggiamento osservato a seguito del sisma. Di seguito si riportano alcune possibili proposte di intervento, al fine di mostrare come la riduzione significativa della vulnerabilità ad essi associata avrebbe sensibilmente limitato il danneggiamento occorso. Gli interventi proposti non vogliono essere esaustivi di un progetto di miglioramento sismico del manufatto, ma unicamente esemplificativi di come la sicurezza di un manufatto architettonico sia spesso ottenibile attraverso la realizzazione di interventi semplici, economici e compatibili con la tutela del bene stesso. In particolare, si riporta di seguito la valutazione della riduzione del rischio sismico in relazione all'inserimento di due catene longitudinali (acciaio S355,  $\phi 26$ , pre-tiro pari a 60kN) poste in sommità della facciata a contrasto del cinematismo di ribaltamento (Figura 13) e all'inserimento di una catena trasversale in corrispondenza dell'arco trionfale (acciaio S355,  $\phi 26$ , pre-tiro 20kN).

Figura 14.  
Schematizzazione  
dell'Intervento in  
facciata
